## Kondensat-Bildung auf der Außenseite von Fensterscheiben, Tauwasser an der Scheibe

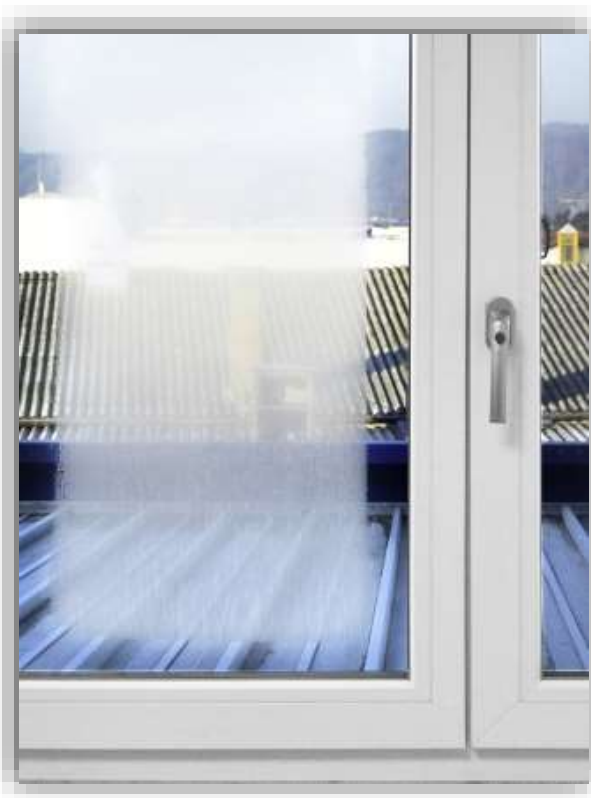
Fensterscheiben können beschlagen, wenn die umgebende Luft viel Feuchtigkeit enthält und die Scheibe kälter ist als die Luft. Im Falle der Kondensat-Bildung auf der Außenseite handelt es sich um ein „Gütezeichen“. Es tritt ein rein physikalischer Effekt ein, der sich nicht beeinflussen lässt.

Wenn bei modernen Wärmedämm-Isoliergläsern dieser Effekt an der Wetterseite (außen) auftritt ist das ein gutes Zeichen, denn die isolierende Wirkung der Mehrfachverglasung ist so gut, dass die äußere Scheibe nicht aufgeheizt wird. Oder andersherum ausgedrückt: Die kostbare Wärme bleibt in den Wohnräumen.

*Foto: Beispiel Kondensat-Bildung*
